## **ТЕХНИЧЕСКИЙ ОТЧЕТ**

### **ВОССТАНОВЛЕНИЕ ГИДРОИЗОЛЯЦИИ КРОВЕЛЬНОГО ПОКРЫТИЯ ТОРГОВОГО КОМПЛЕКСА**

по адресу: г.Санкт-Петербург, Пр. Большевиков, дом 18, корп. 2, лит А

**13-11/19-ТО**

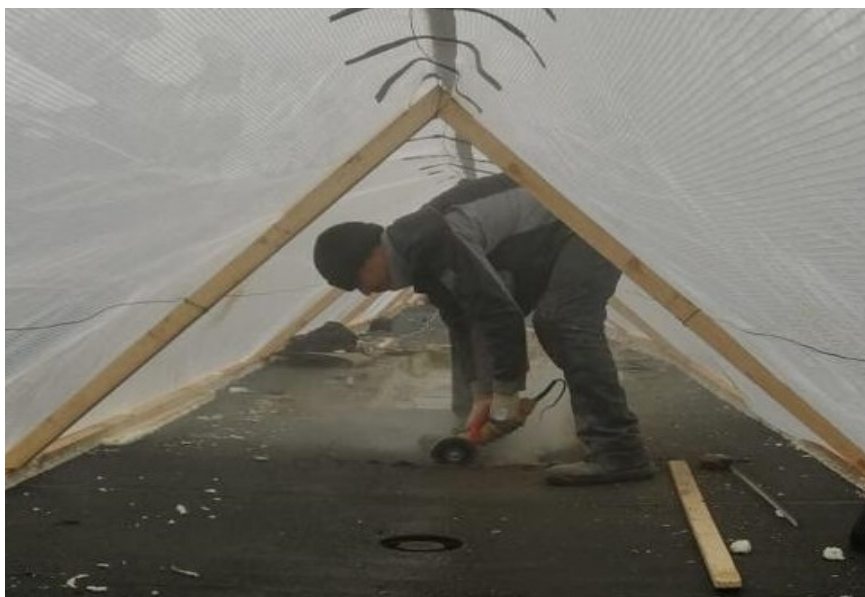
Рис.1

- Вскрытие участка (25 м2) над помещением (ресторан Евразия) в точке активной фильтрации воды через стык примыкания профилированного листа (рис.1)
- Демонтаж кровельного материала до профилированного листа (рис.2)
- Зачистка профилированного листа от ржавчины (рис.3)
- Грунтование поверхности основания (рис.4)
- Герметизация полимерной мастикой стыка через армирование нетканым материалом, герметизация монтажных отверстий (рис.5)
- Нанесение второго слоя полимерной мастики (рис.6)
- Монтаж кровельного материала (рис.7)
- Гидроизоляция существующего рулонного материала Техноэласт полимерной мастикой через армирование геотекстилем в 2 слоя (рис 8)

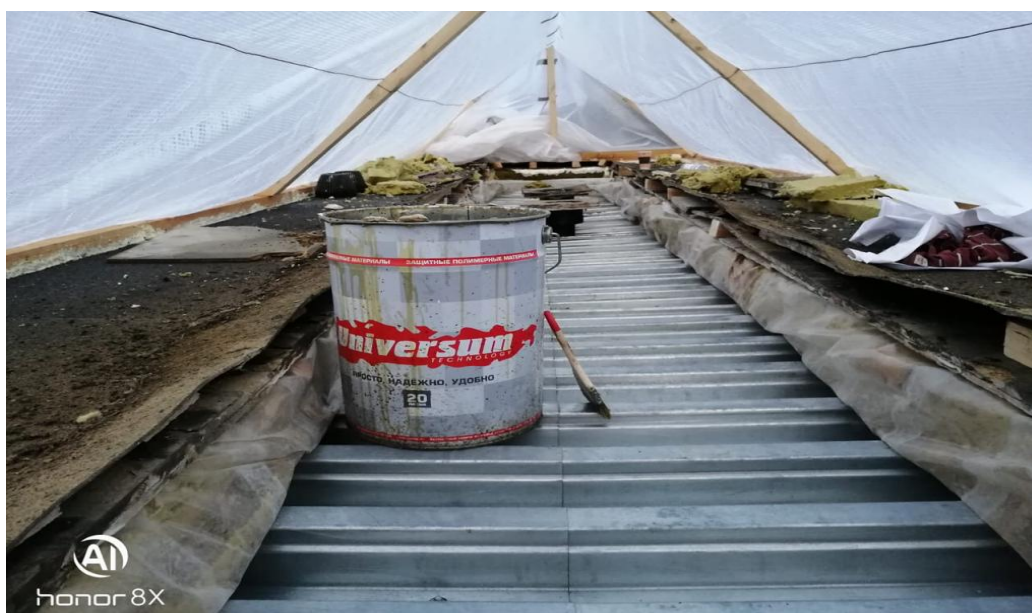
Рис.9

- Укладка кровельного покрытия Техноэласт по всей площади кровли корпуса 2 выполнена в 1 слой вместо 2-х и имеет минимальную толщину, что противоречит технологическому регламенту производителя (рис. 9)
- Кровельный материал Техноэласт крошится в руках, имеет многочисленные трещины вдоль ската, что свидетельствует о потере своих эксплуатационных характеристик (рис. 10)
- Гидроизоляционная пленка на всем участке вскрытия, входящая в состав кровельного пирога повреждена, изрезана (рис.11)
- Полное отсутствие аэраторов вдоль ската кровли. Невозможность вывода влаги из подкровельного пространства (рис.12)
- Установка вентиляционного оборудования на бетонные блоки вдоль ската кровли. В следствие эксплуатационной нагрузки (осадка опор), на кровельном покрытии образуются трещины, изломы, что способствует прониканию влаги и беспорядочной миграции воды в подкровельном пространстве (рис.13)

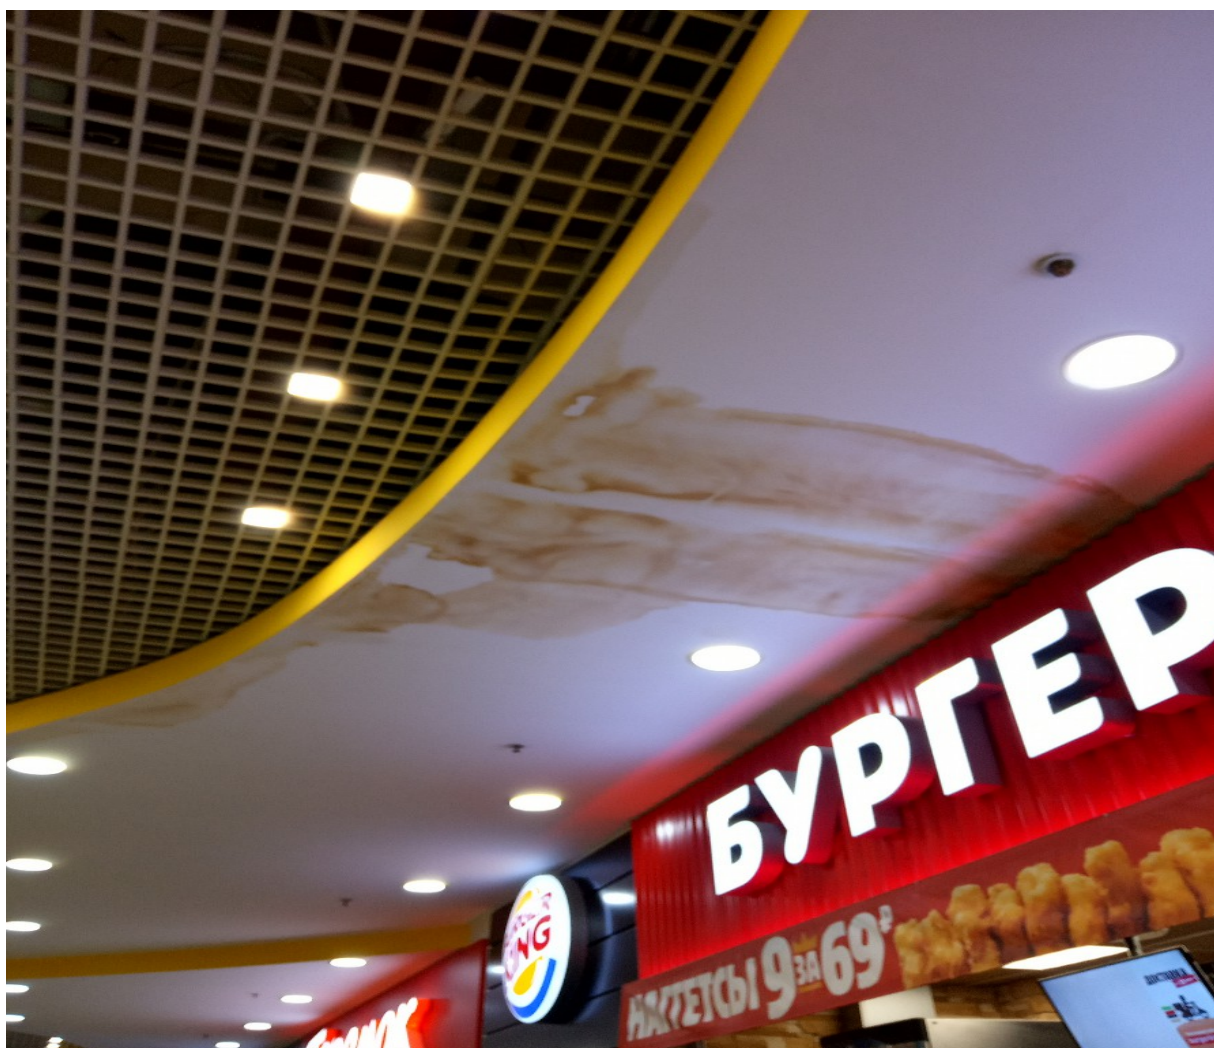
Рис.15

- Фильтрация воды над зоной (ресторан Евразия) прекратилась.
- В связи с тем, что вода продолжает поступать на участок, который отремонтирован не был, и имеет поврежденное покрытие, то влага попадает на стык профилированного листа уже за участком выполнения работ и выходит над зоной Фудкорт-ресторан Бургер Кинг (рис.15)

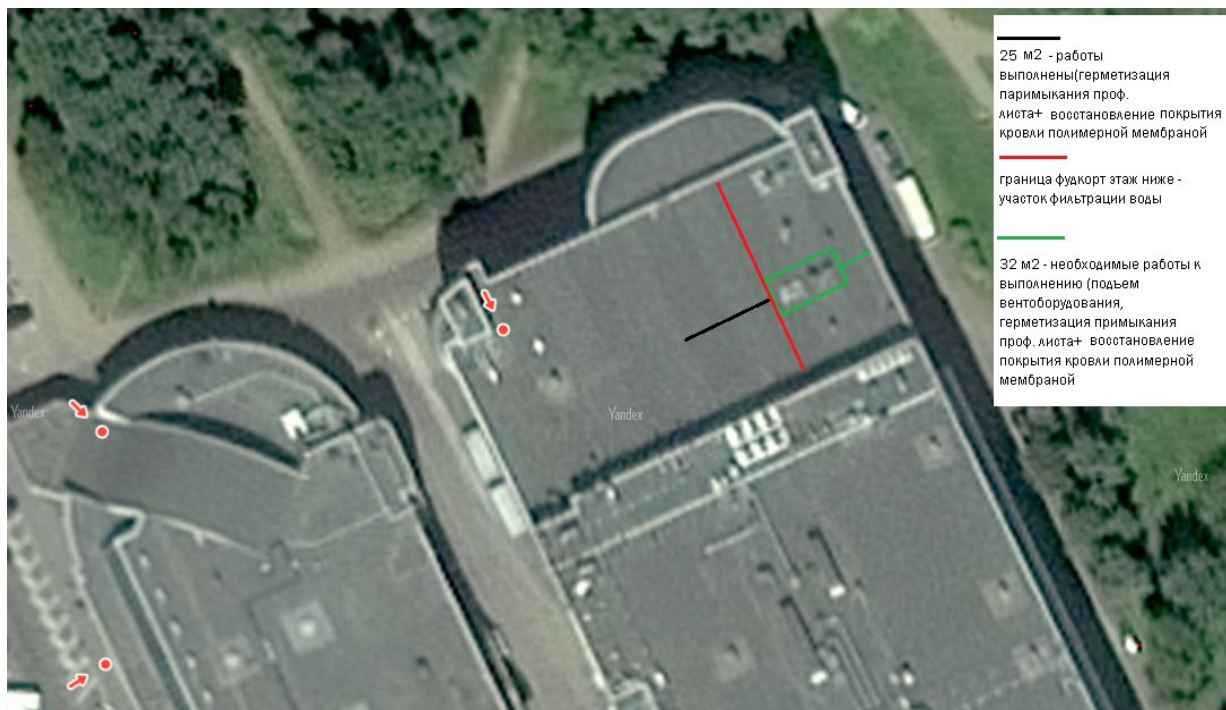
Рис.16

25м2 - Работы выполнены

Линия зоны фудкорт нижний этаж - зона фильтрации воды Бургер-Кинг

32 м2 - Работы необходимые к выполнению для ликвидации течи на всем участке кровли

Для устранения фильтрации воды через кровлю над ресторанной зоной ТК Невский-2, необходимо в короткие сроки выполнить ремонт участка кровельного покрытия до парапета, с гидроизоляцией и упрочнением площадки основания вентиляционного оборудования (Рис.16)
